Headline **Kepong Hanging Bridge With Good Safety**
Date **29 Oct 2009**
MediaTitle **China Press**
Section **Central**
Journalist **N/A**
Frequency **Daily**
Circ / Read **231,539 / 659,000**

甲洞森林研究局派定心丸 吊桥安全措施充足

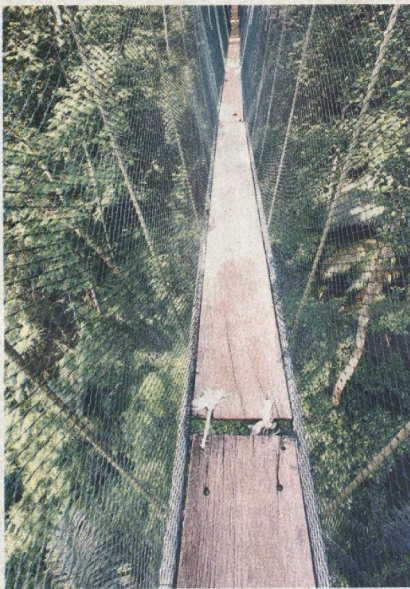
■甲洞森林研究局吊桥全长150公尺，距离地面50公尺，安全措施充足。

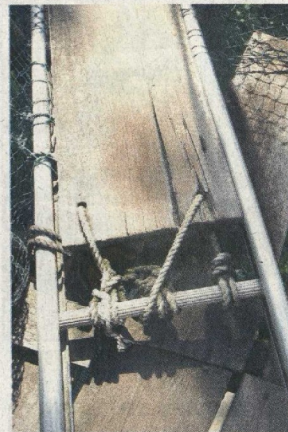
强，除了木板桥，当局也以尼龙网包网住吊桥底部，放上扶梯再铺上木板，每片板也有绳子绑住，并紧紧捆绑在平台处的大树干，相当平稳。

虽然吊桥部分木板已破损，但因有尼龙网及扶梯支撑，大家走在上面依然安全，惟还得小心行走。

■尼龙网和扶梯支撑，但底部有吊桥部分木板已破损。

他说，当局平均每周会进行2次检修工作，范围包括检查绳索、网架和吊桥木板地基等。
